## Trommelremrevisie Audi A2 1.4 TDI

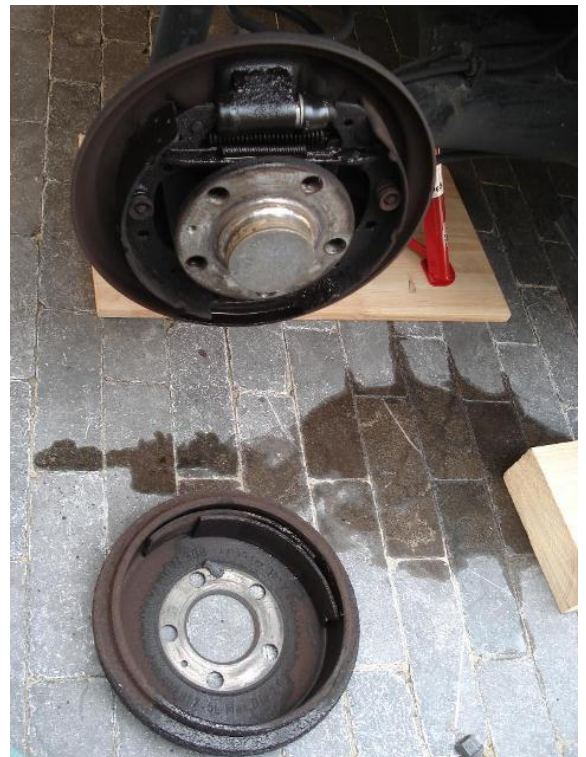
Na de kruiskopschroef verwijderd te hebben (ging betrekkelijk eenvoudig) kon ik zo de remtrommel eraf pakken (vorige pagina rechts). Normaal klemt deze nog wel eens tegen de remvoering, maar al gauw bleek waarom dit bij mij zo makkelijk ging > de remvoering had losgelaten van de remschoenen. Hiermee konden we toch nog zo'n 200 km door rijden zonder problemen. Doordat de remschoenen nu ineens verder naar buiten konden is de remcilinder te ver uitgeschoven waarna deze is gaan lekken en de remvloeistof is gaan lekken. Het was dus tijd voor een nieuw setje remblokken en remcilinders. Ik heb een topkit set van ATE besteld (foto rechts), daar zit alles bij in incl. remcilinders. Bij de VW dealer heb ik nog 12 glijstukjes gehaald en 2 nieuwe torx schroeven als vervanging van de kruiskopschroef die de trommel vast houdt en 2 nieuwe imbus schroeven voor de remcilinder.

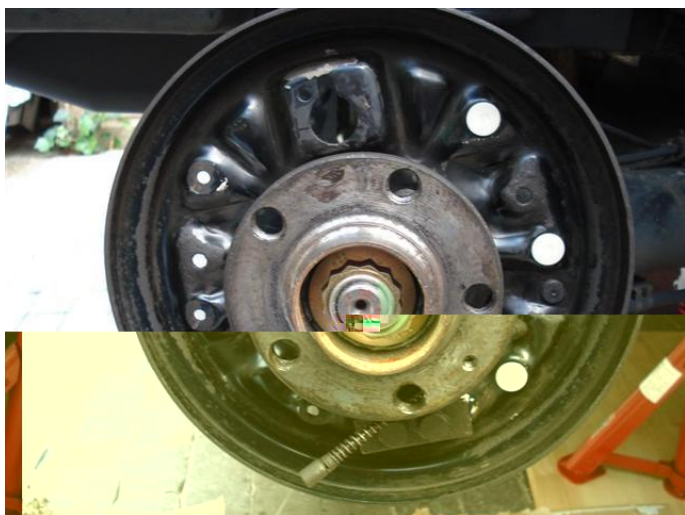
Hieronder zie je (linkerplaatje) dat ik 3 nieuwe glijstukjes (de witte rondjes) geplaatst heb aan de rechterkant van het wiellager, de linkerzijde moest nog van 3 nieuwe glijstukjes voorzien worden.

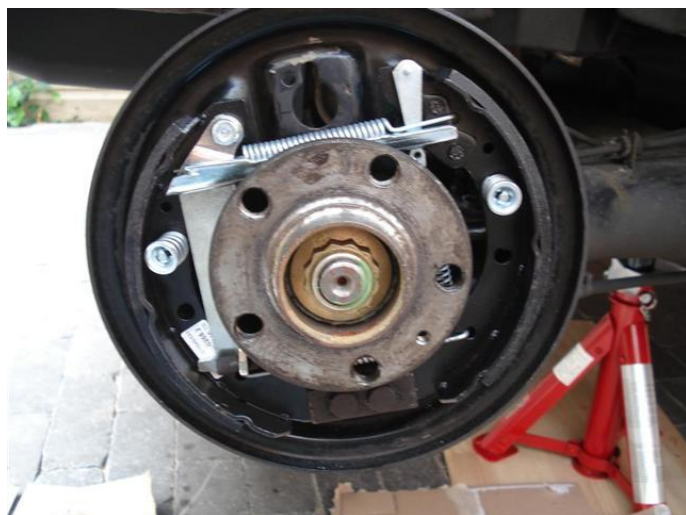
Daarna heb ik de nieuwe set gemonteerd. Ik heb daarbij de [aanwijzingen van ATE](#) gevolgd door de hendel waar de handremkabel in gehaakt wordt naar de buitenzijde te monteren (zie hierboven rechts). Dit bleek echter onjuist. De handremkabel wordt daardoor namelijk iets meer aangetrokken waardoor deze de remblokken voortdurend iets naar buiten duwt en ik een warme remtrommel kreeg. Ik heb de hele zaak dus weer los gehaald en de set vervolgens met de handremkabel naar de binnenzijde gericht opnieuw gemonteerd (zie volgende pagina links).

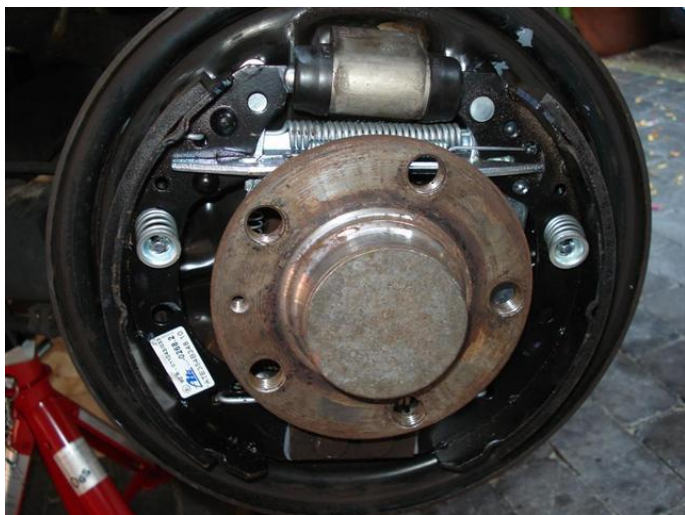
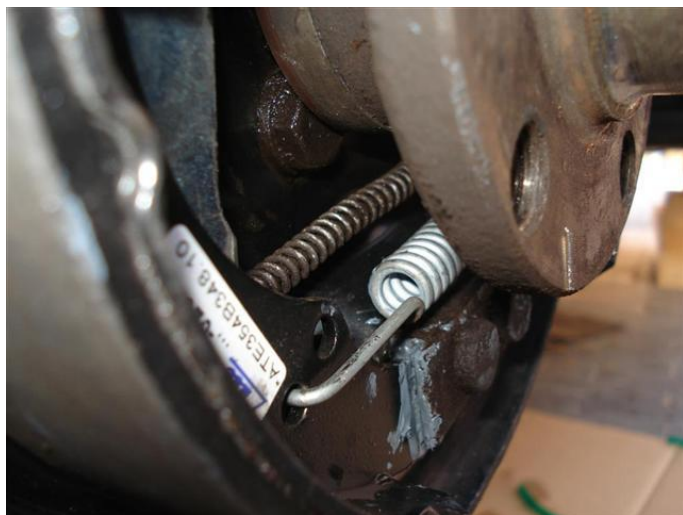
Tip daarbij is om eerst de onderste veer in te haken en daarna de remschoenen over het plaatje heen te tillen met een tang. Nog beter is om een veertang te nemen die hier speciaal voor bedoeld is, maar deze had ik niet tot mijn beschikking ☺. Op de foto hierboven en hiernaast rechts zie je dat de handremkabel nu naar de binnenzijde gericht is. Ook zie je het grijze smeervet op de punten waar de remschoenen met de ankerplaat in aanraking komt (ook op de glijstukjes).

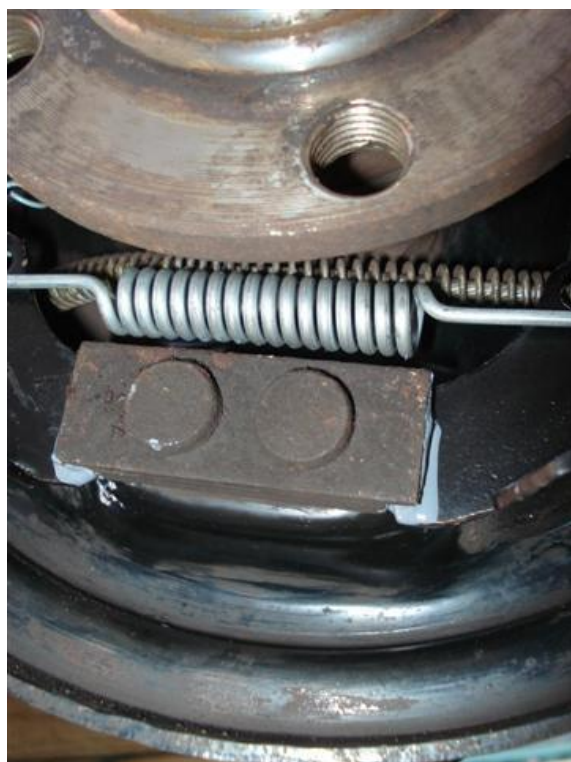
Dan de remtrommel weer over de nieuwe remschoenen heen schuiven. Bij mij wilde dit eerst niet omdat de kabel van de handrem behoorlijk op spanning stond, ondanks dat de stelmoer die zich onder het vakje achter de handrem bevindt (bij het chassisnummer) al maximaal los gedraaid was. Ik heb daarom de handremkabel los gehaakt ter hoogte van het dieselfilter (bestuurderszijde achter, onder het hitteschild). Daardoor had ik net het beetje extra ruimte om de remtrommels over de remschoenen heen te schuiven. Vervolgens de handremkabel weer vast zetten en dan nog met 2 mensen de remleiding ontluichten. Persoon 1 houdt het rempedaal ingetrapt terwijl persoon 2 de ontluchtingsnippel open draait en er vloeistof met bellen door het (bij voorkeur doorzichtige) slangetje naar buiten komt. Ontluchtingsnippel weer dicht en dan mag persoon 1 rempedaal los laten en opnieuw ingedrukt houden. Dit net zo lang tot er geen luchtbelletjes meer uit de ontluchtingsnippel komen.

Als laatste moet de handremkabel door middel van de stelmoer onder het vakje achter de handrem afgesteld worden. De handrem moet 4 klikjes aangetrokken worden en dan moet de moer zo ver aangedraaid tot de wielen nog maar met veel moeite rond gedraaid kunnen worden. Pas dan kan de auto met beide achterwielen op de grond gezet worden en is het tijd voor een voorzichtig proefritje. De eerste 200 kilometer wordt afgeraden om een noodstop te maken zodat de remvoering netjes inslijt.
